ДЕРЕВОРАЗРУШАЮЩИЕ ГРИБЫ В БЕЛОРУССКОМ ГОСУДАРСТВЕННОМ МУЗЕЕ НАРОДНОЙ АРХИТЕКТУРЫ И БЫТА

Учреждение «Белорусский государственный музей народной архитектуры и быта»

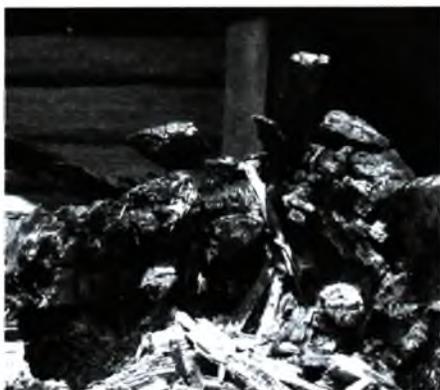
Фото 1. Разрушение основания опорного столба *S. lacrymans*.

сваи, нижние венцы и другие детали, если они не имеют надлежащей гидроизоляции (фото 1). При хроническом типе разрушения количество видов разрушителей весьма значительно.

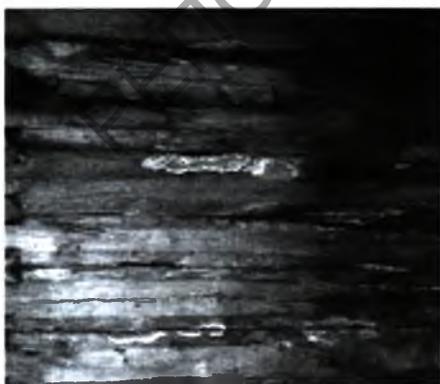
Фото 3. *S. puteana* на бревенчатых стенах мельницы.

C. puteana поражала камышовые крыши, стропильную систему, стены внутри хозяйственных построек (фото

2, 3). Развитие гриба *S. lacrymans*, вызывающего более быстрое разрушение древесины по сравнению с *S. puteana*, начиналось, как правило, в местах контакта с почвой (фото 4) или на рубероиде (фото 5). Даже после химической обработки *S. lacrymans*, способная длительное время сохранять жизнеспособность в условиях повышенной влажности и недостаточного вентилирования, часто появлялась повторно.

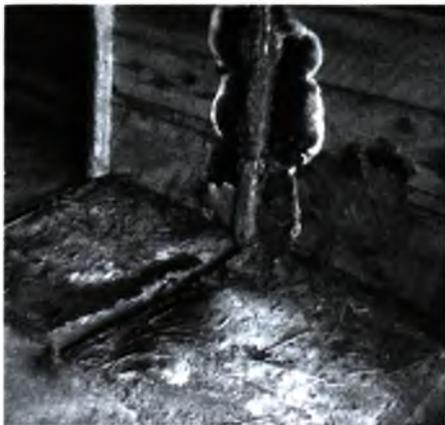
Фото 4. Плодовое тело *S. lacrymans* на нижней стороне деревянного подиума.

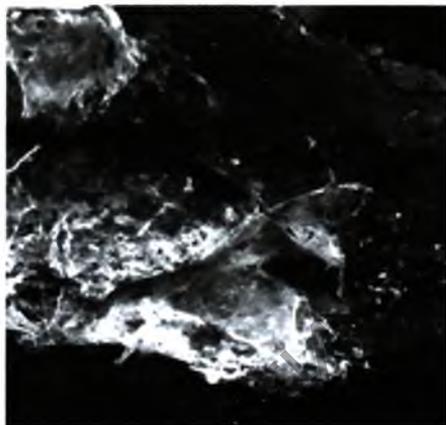
Фото 5. Мицелий *S. lacrymans* на рубероиде.
